コロナ対策で休業再開後の「入浴施設」に注意！ 循環式浴槽にレジオネラ症のリスク

2020年5/11(月) 公益社団法人全国水利用設備環境衛生協会（水利協）

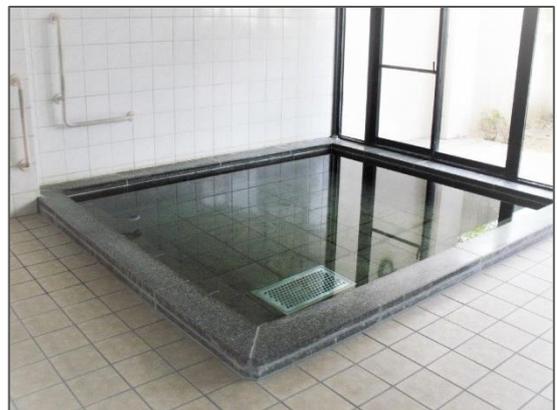
循環式浴槽（イメージ） 写真/水利協

循環式浴槽には浴槽水を循環させる配管「循環配管」というものがあります。ふだん、配管の中は湯（浴槽水）があり、通常の状態であれば湯がいつも循環していて、塩素（次亜塩素酸ナトリウム）によって消毒されています。

その湯が何らかの理由により循環しなくなり停滞すると、やがて塩素が抜けて湯がよどみ、配管内には湯垢やバイオフィルム（生物膜、ぬめり）が溜まってしまいます。

原因は浴槽水中の汚れと、汚れた湯の中で繁殖した細菌などによってバイオフィルムが発生したことなどが考えられます。

対処方法として、循環系統内のお湯はいったん全部抜き、配管内などの汚れやバイオフィルムを取り除くために洗浄消毒することが必要となります。

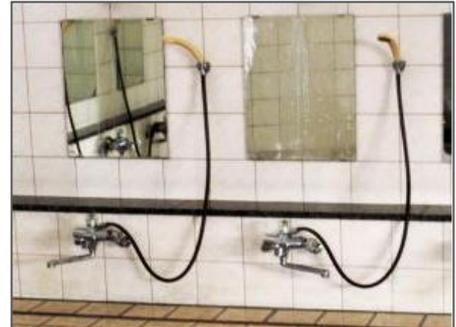
シャワーの場合、使った後のシャワーヘッドやホースの中にお湯が残り、そのまま長時間放置しておくと菌が発生することがあります。また、カビなども発生してしまいます。このような状態になると、カランに残った水も菌に汚染されている可能性が高いと言えます。

カランやシャワーヘッドにも注意を
写真/水利協

1. 循環式浴槽の場合、長期休止する際はタンクや浴槽、循環配管内に残ったすべての湯水を排水するとともに、ろ過器や水位計などの機器・装置と配管の洗浄消毒を実施する。
2. シャワー・カラン用のタンクや配管の洗浄消毒とシャワーヘッド・シャワーホース・カランも清掃・消毒を実施する。
3. 清掃後すぐに使用しない場合はタンクや浴槽、機器・配管内に残ったすべての湯水を排水する。
4. 浴室・浴槽など設備全体を水分が残らないよう十分乾燥させる。
5. 長期休止後の使用（営業）再開の際には再度清掃消毒を行った上で試運転し、レジオネラ属菌検査などを実施し水質に問題がないことを確認してから使用する。
